budova	RD
adresa	Dlouhá 123 Horní Dolní 123 45
číslo žádosti o podporu	20121234
číslo listu vlastnictví	1234
číslo parcely, KU	12/1, Horní Dolní 123456
rok výstavby	2017
datum měření	1.12.2017

název	Renovace RD Novák Půdorys 1.PP, Půdorys 1.NP, Půdorys 2.NP, Řez A-A
autor	Architects s.r.o., Pražská 340, Kolín, 252 42 Ing. arch. Vít Stavitel
datum	09/2016
další identifikační údaje

limitní hodnota intenzity výměny vzduchu při 50 Pa	$n_{50,N}$	$[h^{-1}]$	2.5
oblast podpory C4 Instalace systémů nuceného větrání se ZZT			
naměřená hodnota intenzity výměny vzduchu při 50 Pa podle ČSN EN ISO 9972, metoda 3 podle Metodického pokynu:	n_{50}	$[h^{-1}]$	2.3

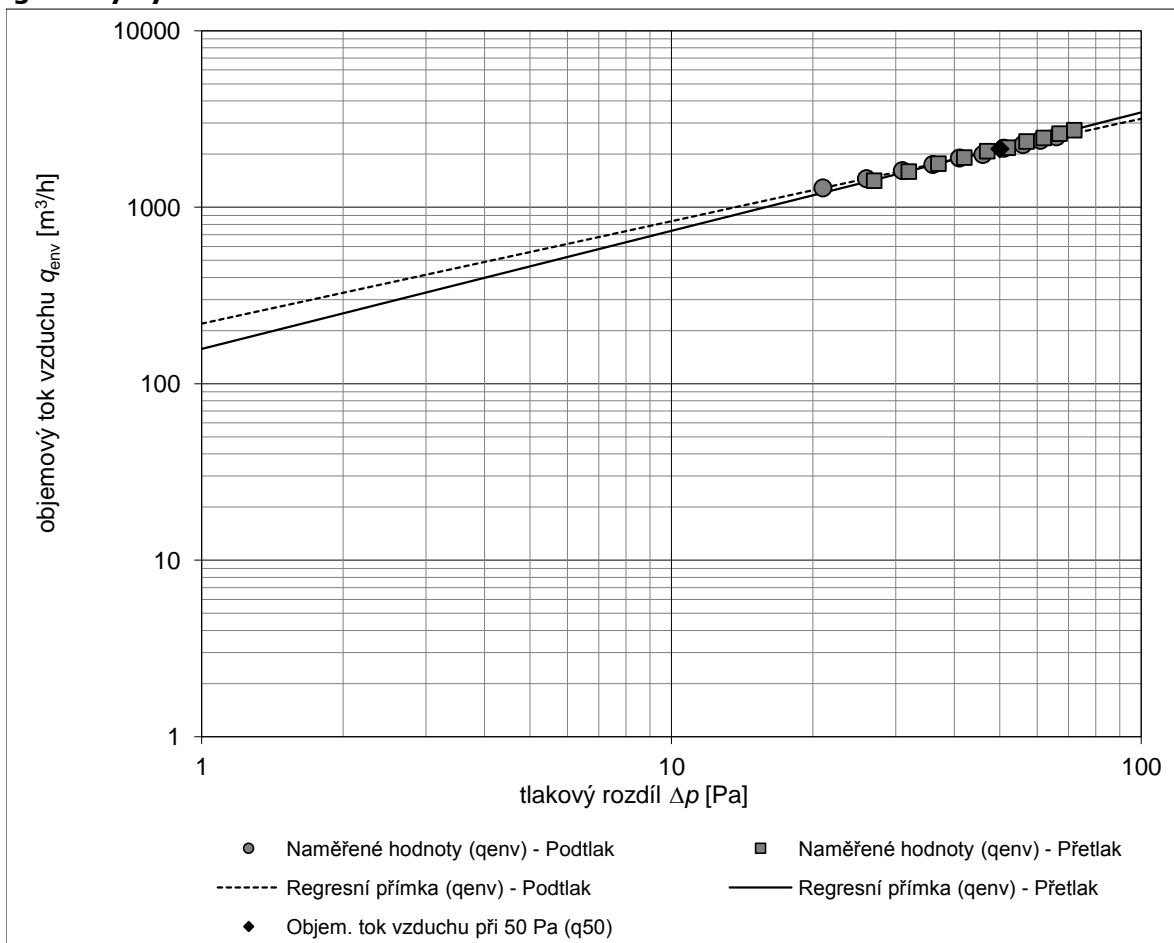
grafický výsledek měření

měření podtlakem		měření přetlakem	
			hodnota	int. spoleh.	hodnota	int. spoleh.
součinitel proudění C_{env}	[m ³ /(h.Pa ⁿ)]	219.5	207.6;231.4	157.2	147.3;167.1	
součinitel proudění C_L	[m ³ /(h.Pa ⁿ)]	223.4	211.3;235.5	155.7	145.9;165.5	
exponent proudění n	[-]	0.6	0.56;0.59	0.7	0.65;0.69	
koeficient determinace r^2	[-]	0.999	---	0.999	---

měření podtlakem	měření přetlakem	průměr
průtok vzduchu při 50 Pa	q_{50}	[m ³ /h]	2135	2141	2138
intenzita výměny vzduchu při 50 Pa	n_{50}	[h ⁻¹]	2.30	2.31	2.31
